Fischkinderstube Edingen-Neckarhausen Anlage eines Seitengewässers am Neckar Baudokumentation

Dezember 2015

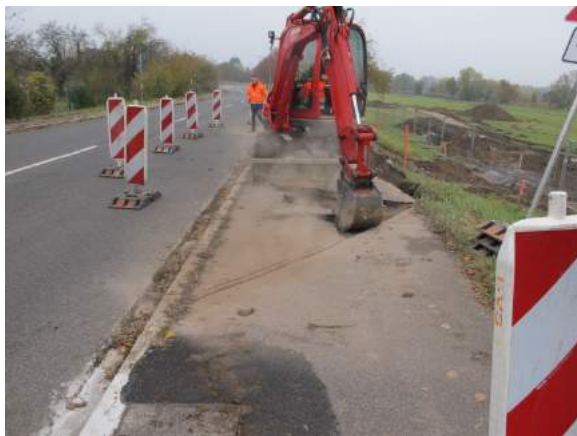
Bauzufahrt:

Asphaltabbruch am Fuß- und Radweg, Herstellung einer Bauzufahrt gemäß den Anforderungen für den LKW-Verkehr
=> Absenken der Bordsteine,
=> Herstellung eines tragfähigen Wegeaufbaus

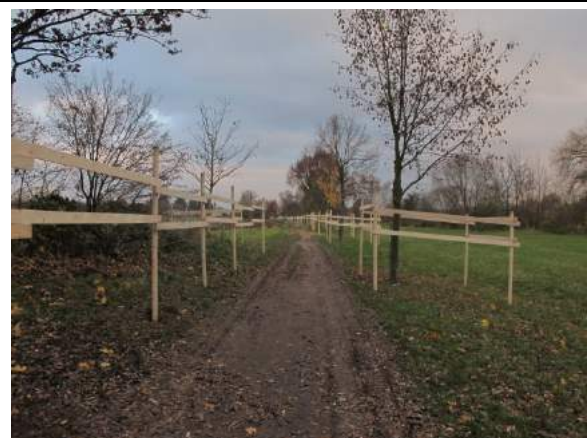
Baumschutz

Baumgevierte und Bretterzäune schützen den Baumbestand entlang zukünftiger Baustraßen und Wege

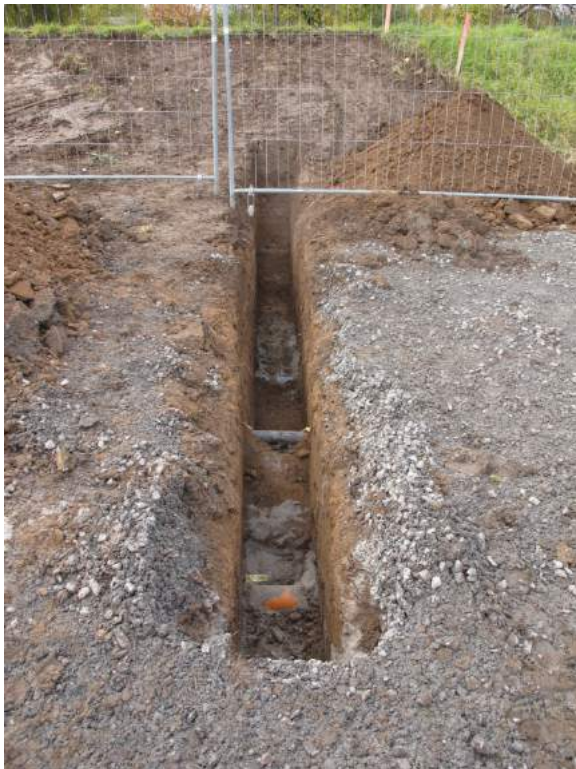
Leitungserkundung:

Herstellung von Bodenschürfen zur Erfassung und Dokumentation der Leitungslage

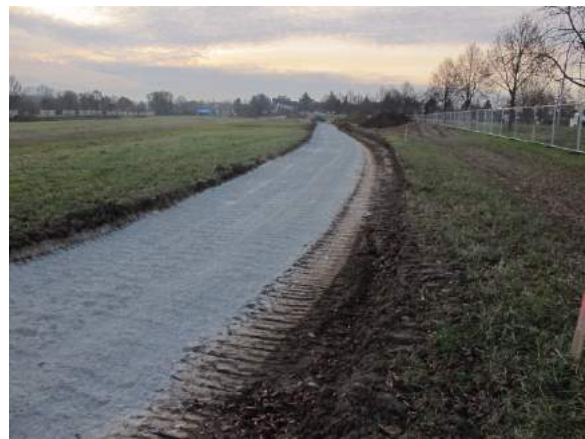
Baugrundverbesserung:

Ausbringen eines Kalk-Zement-Gemisches zur Verfestigung des Baugrunds, ausgebracht in temporären Baustraßenabschnitten

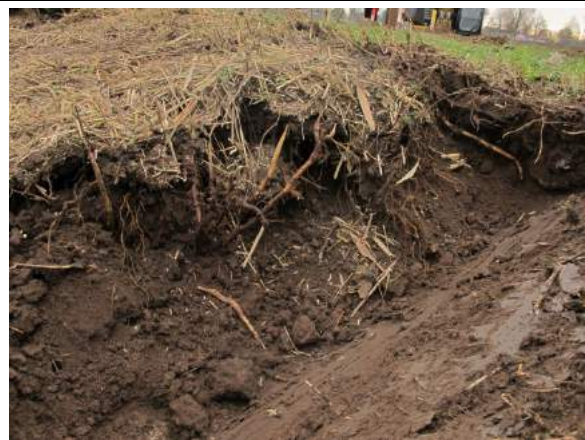
Schilfentnahme

Baufeldräumung am Brückenbauwerk, Abtrag von Schilfsoden, Verwendung zum Wiedereinbau am Westufer der Fischkinderstube

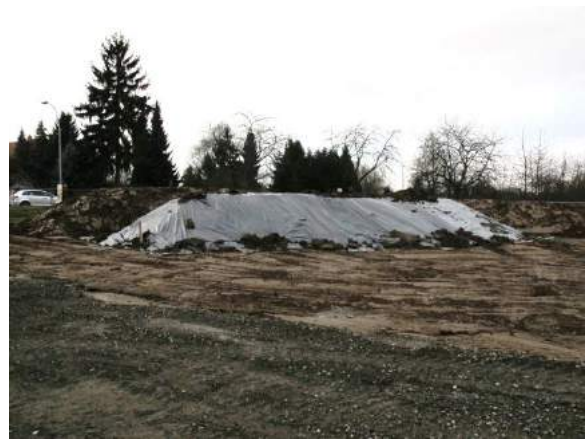
Oberbodenlagerung:
Oberboden gelagert auf Halde für weitere Probenahme und Deklarationsanalytik durch den bodenkundlichen Fachgutachter, tagwasserdichte Abdeckung

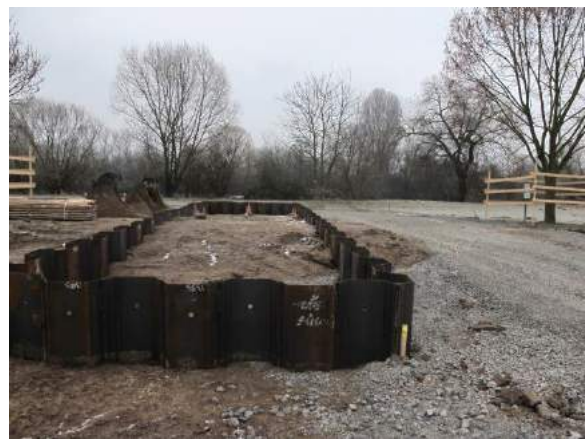
Spundwandarbeiten, Rohrdurchlass:
Herstellung einer Spundwand zur Sicherung der Baugrube

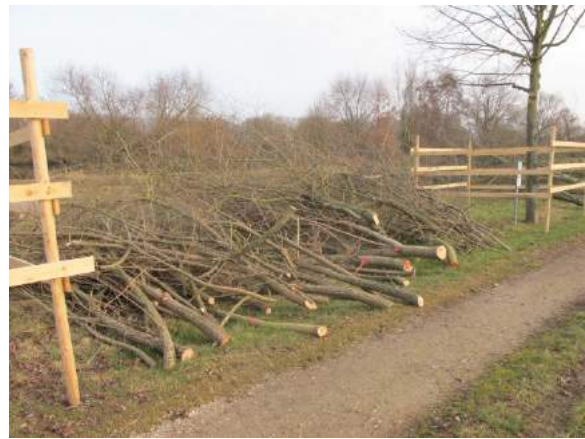
Fällarbeiten

Baufeldräumung: Fällung und Rodung von Bäumen an den Zuläufen des Neckars.
Wiederverwendung als Totholzstrukturen am Westufer des Seitengewässers 'Fischkinderstube'.
Totholzstrukturen in Form von Raubäumen, Astwerk und Wurzelstöcken.

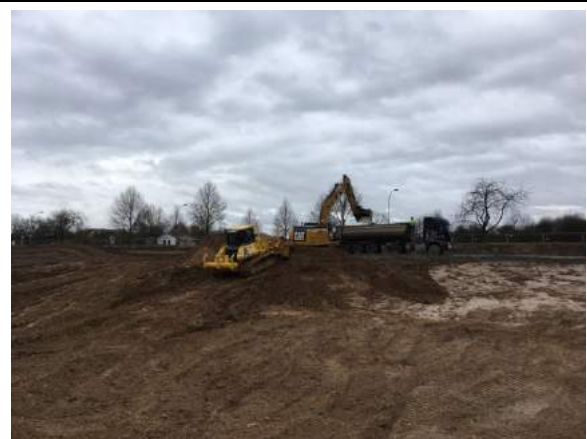
Erdarbeiten

Planiertrauen schieben bindige Deckschichten hin zur Baustraße. Von dort wird der Boden vom Bagger aufgenommen und verladen.

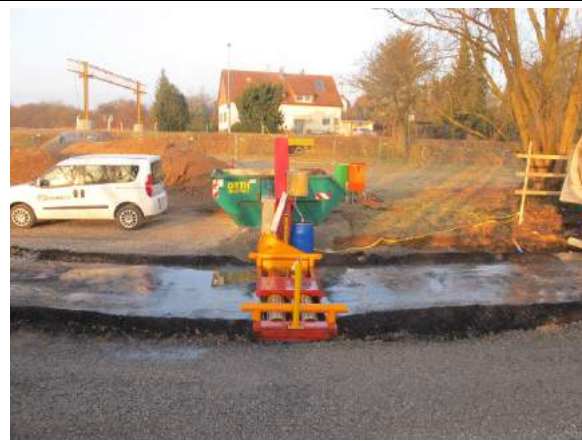
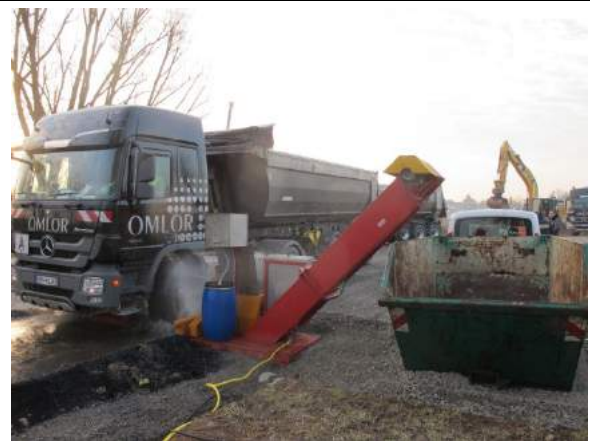
Reifenwaschanlage:

Installation einer Reifenwaschanlage zur Reduzierung von Baustellenverunreinigungen auf öffentlichen Straßen und Wegen. Beförderung der Waschreste über Kratzförderer in Mulden-Container.

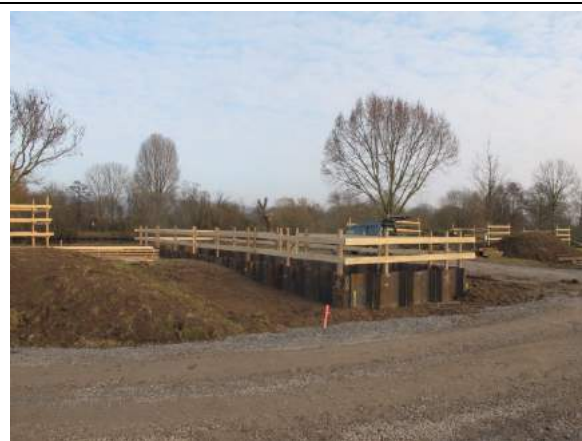
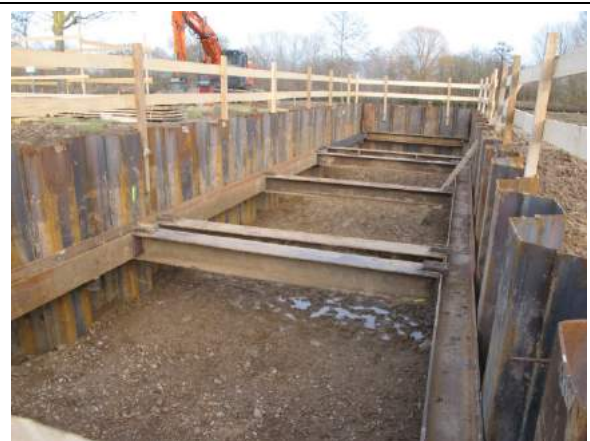
Durchlass:

Nach Herstellung der Spundwände zur Herstellung eines Arbeitsraumes erfolgt der Aushub der Baugrube.

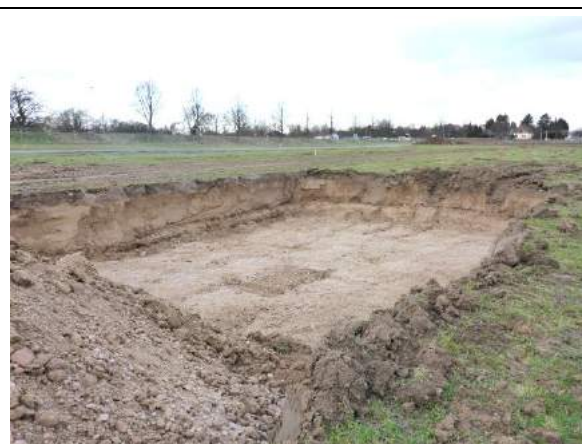
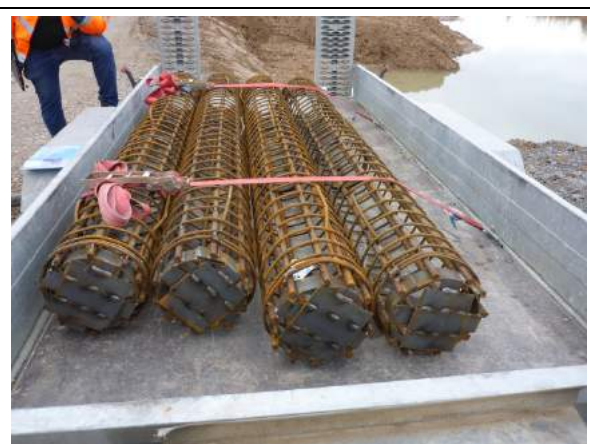
Tiefgründungen für Stege:

Profilgerechter Bodenabtrag zur Herstellung einer Arbeitsebene, auf welche die Schneckenbohrpfähle abgeteuft werden. Bild rechts: Anlieferung der Stahlbewehrung

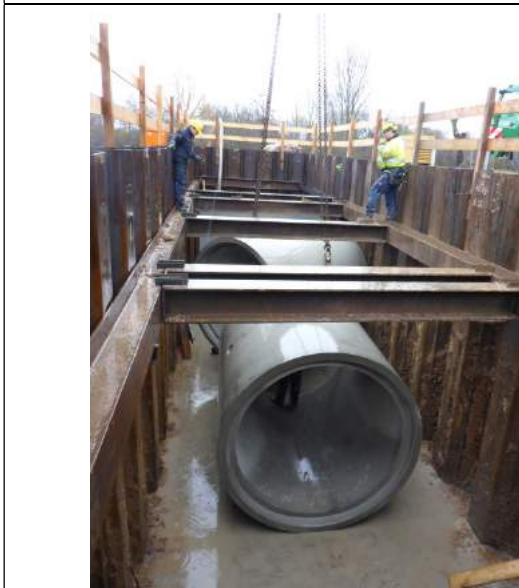
Rohrdurchlass:
Montage der Betonteilfertigteile

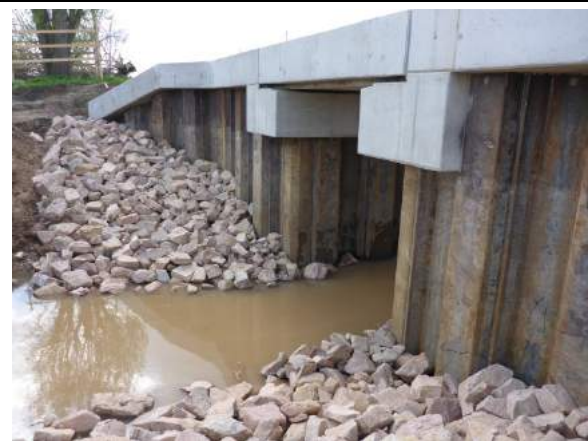
Brücke:

Nach erfolgtem Aushub des Arbeitsbereiches werden aus Erosionsschutzgründen die Böschungen und die Gewässersohle mit Wasserbausteinen ausgekleidet.

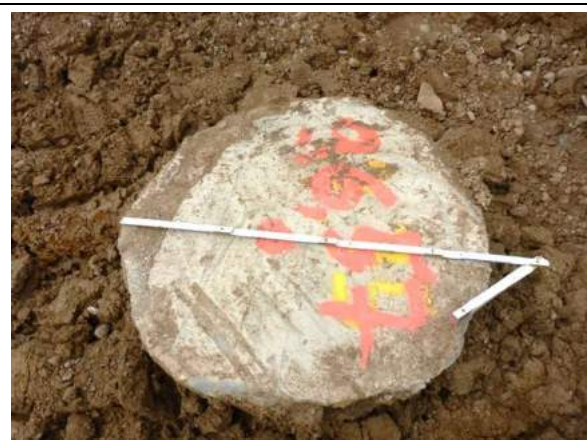
Tiefgründungen der Stege:
Kontrollmessungen am Bohrpfahl

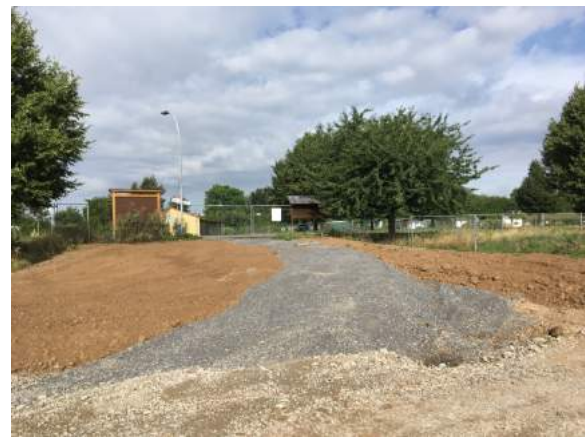
Wegebau:

Einbau der Tragschicht (links: Neckaruferweg, rechts: westlicher Parkzugang)

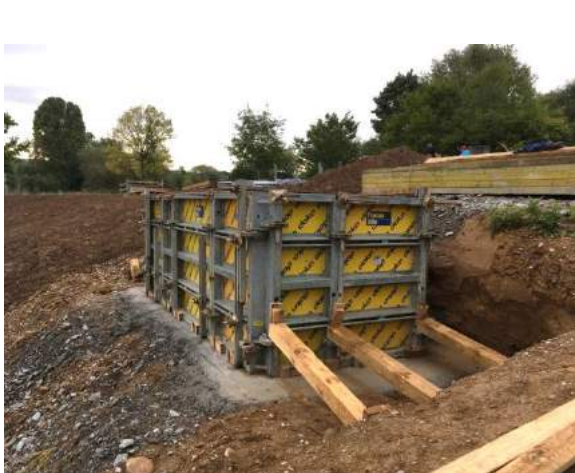
Stege:
Fundamentalschalung für Flachgründung des Stegs am Südufer

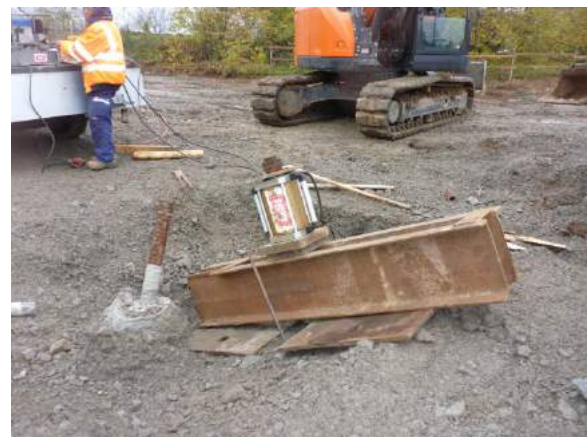
Sonnensegel:
Belastungstests an den Zug-Pfählen

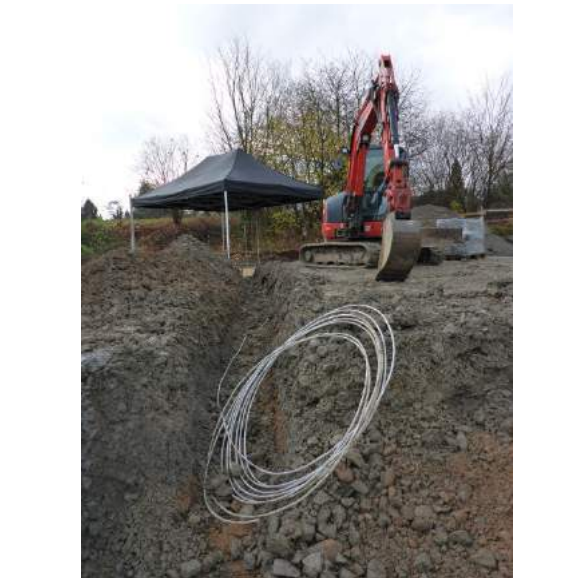
Einbau der Stahlbewehrung (Bild oben)
Blitzschutz (Bild links)
